PROCÈS-VERBAL DE DESCRIPTION

Par le présent acte, m'être présenté ce jour, à 9 heures, commune de GENNES-SUR-SEICHE, au 2 rue de l'Eglise, où étant, accompagné de :

- Commune de GENN-SUR-SEICHE (35370), 2 rue de l'Eglise, cadastré :

Une maison d'habitation donnant directement sur rue, en pierres sous enduit et pierres jointoyées au Sud, recouverte d'une toiture ardoises récente, comprenant :

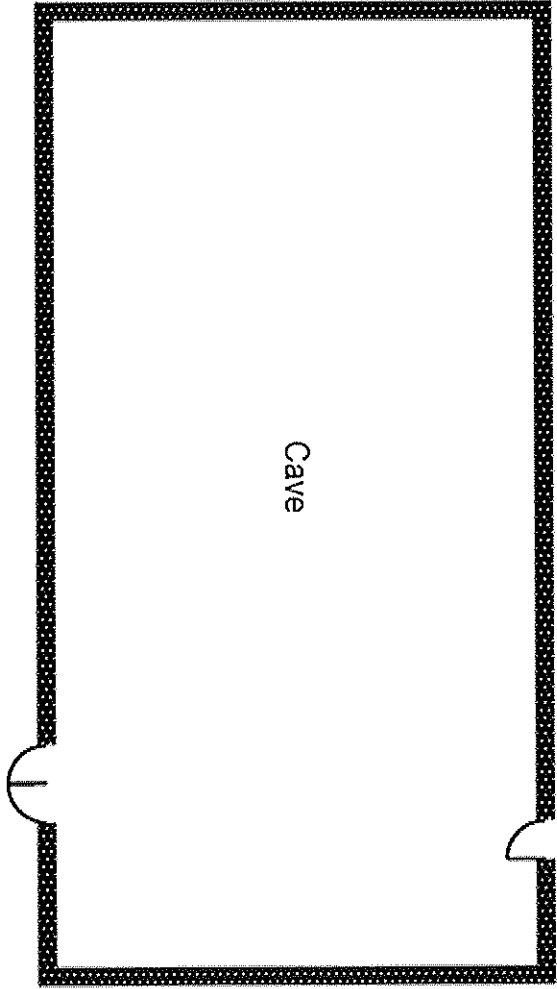
REANCIH D' REPERAG: 030H1			
N° dossier : [REDACTED]		Adresse de l'immeuble : 2 rue de l'Eglise 35370 GENNES-SUR-SEICHE	
[REDACTED]	[REDACTED] 0	Type : Croquis	
Origine du plan : Cabinet de diagnostics		Bâtiment – Niveau : SOUS SOL

Cave
